## INFLUENCE OF SURFACE STRESS ON THE COHERENCE OF HOT DIP GALVANIZED STEEL

The article is created in connection with the previous work that was concerned with a thermal and mechanical resistance of zinc coating. Also in this work the pull-off test was used, but only the external surface of the Zn coating (on the tensile side of the specimen) was studied. The main reason of this work is to compare the influence of tensile and compressive stress on the structure of Zn-Fe intermetallics. For this reason the set of samples of steel 11 321 (DC01) was prepared. The samples were subjected to thermal heating that simulates the conditions during the dehydrogenation of the coating and then were bended over the cylindrical pins. The cracking of the coating was verified on both sides of the samples that indicates the unreliability of the hot dip galvanized steel in the locations loaded by the tensile or compressive stress. The way of cracks transmission under the surface is in both cases (tension and pressure) a bit different, but all the cracks has its origin in the transition of phases  $\gamma$  and  $\delta$ . The existence of  $\eta$  phase plays the major role in transmittance of the c

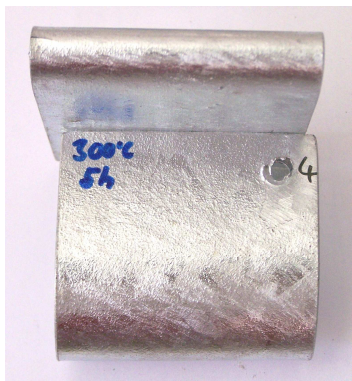
Obr. 4. Vzorek 160x65x1,0 po zkoušce ohybem

Pro hodnocení přilnavosti zinkového povlaku by bylo možné použít např. mřížkovou zkoušku dle ČSN ISO 2409 nebo odtrhovou zkoušku dle ČSN EN 24624. Za účelem hodnocení houževnatosti a soudržnosti zinkové vrstvy v místě napěťového zatížení byla však zvolena ohybová zkouška na válcovém trnu dle ČSN EN ISO 1519 s kritérii vyhovuje/nevyhovuje. Pro porovnání byly zvoleny dva trny o různých průměrech a to 10 a 32 mm. Ukázka vzorku po zkoušce ohybem je na obr. 4.

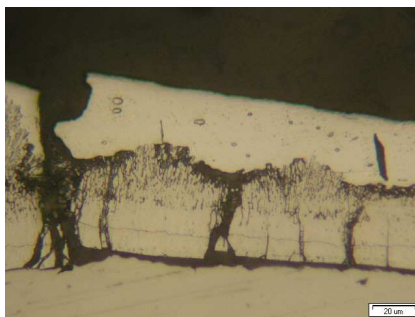
Obr. 9. Metalografický snímek odlupu Zn-Fe vrstvy u vzorku popuštěného 1h při 300 °C

Při použití trnu o průměru 32 mm a vzorku bez tepelné úpravy bylo zjištěno porušení v podobě podpovrchových mikrotrhlin pouze na tahové straně vzorku. Porušení povlaku se projevuje v podobě vertikálních trhlin vyskytujících se v oblasti fází  $\gamma$ ,  $\gamma_1$ ,  $\delta$  a  $\zeta$ . Prostupu trhlin na povrch vzorku však brání intermetalická fáze  $\eta$ , vyznačující se vysokou houževnatostí. Vznik trhlin je pravděpodobně iniciován v oblasti přechodu fází  $\gamma$ ,  $\gamma_1$  a  $\delta$ , neboť jak je vidět na obr. 9, dochází k odlupování povlaku právě v těchto místech. Tomu nasvědčují i mechanické vlastnosti a
