WEAR AND DEGRADATION OF CUTTING KNIVES IN HARVESTING CUTTERS

Bednář R., Votava J., Červinka J.

Department of Agriculture, Food and Environmental Engineering, Faculty of Agronomy, Mendel University in Brno, Zemědělská 1, 613 00 Brno, Czech Republic

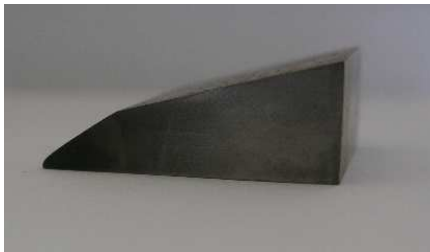
Obr.2 Čepel N1

Tepelné zpracování u jednotlivých vzorků bylo provedeno vždy jinou technologií. U prvního vzorku N1 se jedná o zakalení a popuštění pouze břitové části čepel. Tuto skutečnost jednoznačně potvrdil fakt, kdy ve střední části čepel byla naměřena hodnota pouze 10 HRC. U vzorku N2 se jedná o konstantní tvrdost v celém průřezu čepel. Vzorky N3 jsou specifické svým nástřikem na zvýšení abraze a celkového opotřebení. Měření tvrdosti bylo prováděno pouze na tomto nástřiku. Na Obr. 2 je znázorněn profil čepel N1 a N2.

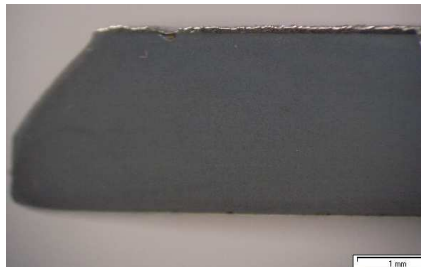
Povrchový nástřik čepel N3

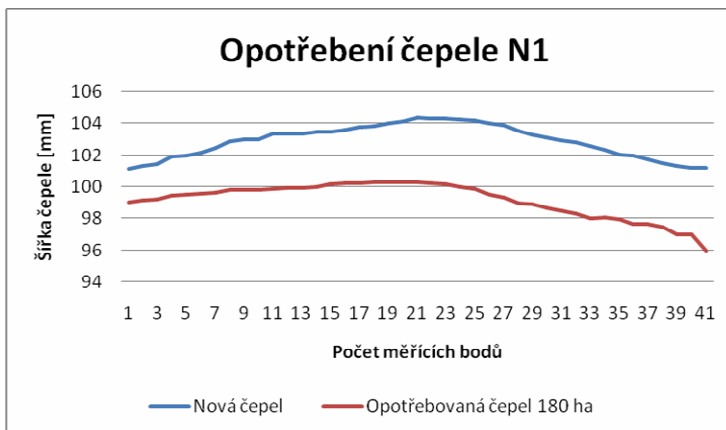
Obr.9 Oprotřebení čepel N1 po sklizni 180 ha kukuřice

Postup měření: Nová čepel se umístila do speciálního přípravku na vodorovné ocelové desce. Bylo zvoleno 40 měřících bodů a pomocí hodinového úchylkoměru byl vytvořen přesný reliéf čepel. Hodnoty jsou graficky zpracovány na Obr. 9-10. Tento postup byl opakován u těžé čepel na konci sklizně. Výsledkem je přímé opotřebení a změna geometrie ostří u jednotlivých čepelí.

Jak je patrné z Obr. 9 u vzorku N1 docházelo ke značnému opotřebení v pravé části čepel. Tato skutečnost může být zapříčiněna buď špatným upnutím celého nože anebo špatným seřízením brousícího mechanismu.

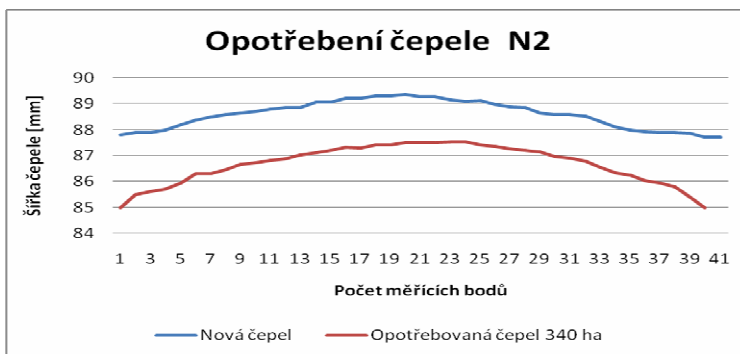
Obr.10 Oprotřebení čepel N1 po sklizni 340 ha kukuřice
