CORROSION OF AUSTENITIC STEELS

KOROZE AUSTENITICKÝCH OCELÍ

Šoch Z., Černý M., Fajman M.

The article is engaged in corroding process of stainless steel which are applied to processing industry. Work of basic research was engaged in milk contamination hazard in pasteurization column. During this problem solving was found out the pipeline degradation which exhaust or brings the milk to pasteurization column. Running down of corrosive products was found in locations which are not only forming deformed but also is occurred here the welds. Deformation passage and thermal cycles represent activation of sensitization stainless steel. Next unknown is activity of wash out and disinfection means which are used for antibacterial treatment of internal pasteurization column quarter.

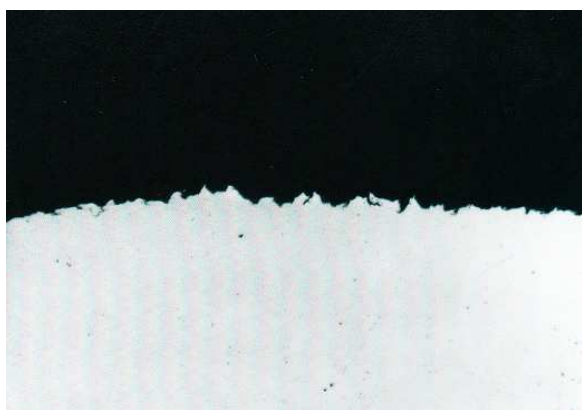
Obr. 1 Povrch navařeného vzorku (100 x Zvětšeno)

Snímek (obr. 1) ukazuje zřetelný reliéf již při zvětšení 100x.
